# Detaljregulering for Sagafisk AS

Geoteknisk prosjekteringsrapport – Reguleringsplan

Dokumentnr. 19076-RIG2  
Versjon 1  
25.11.2019

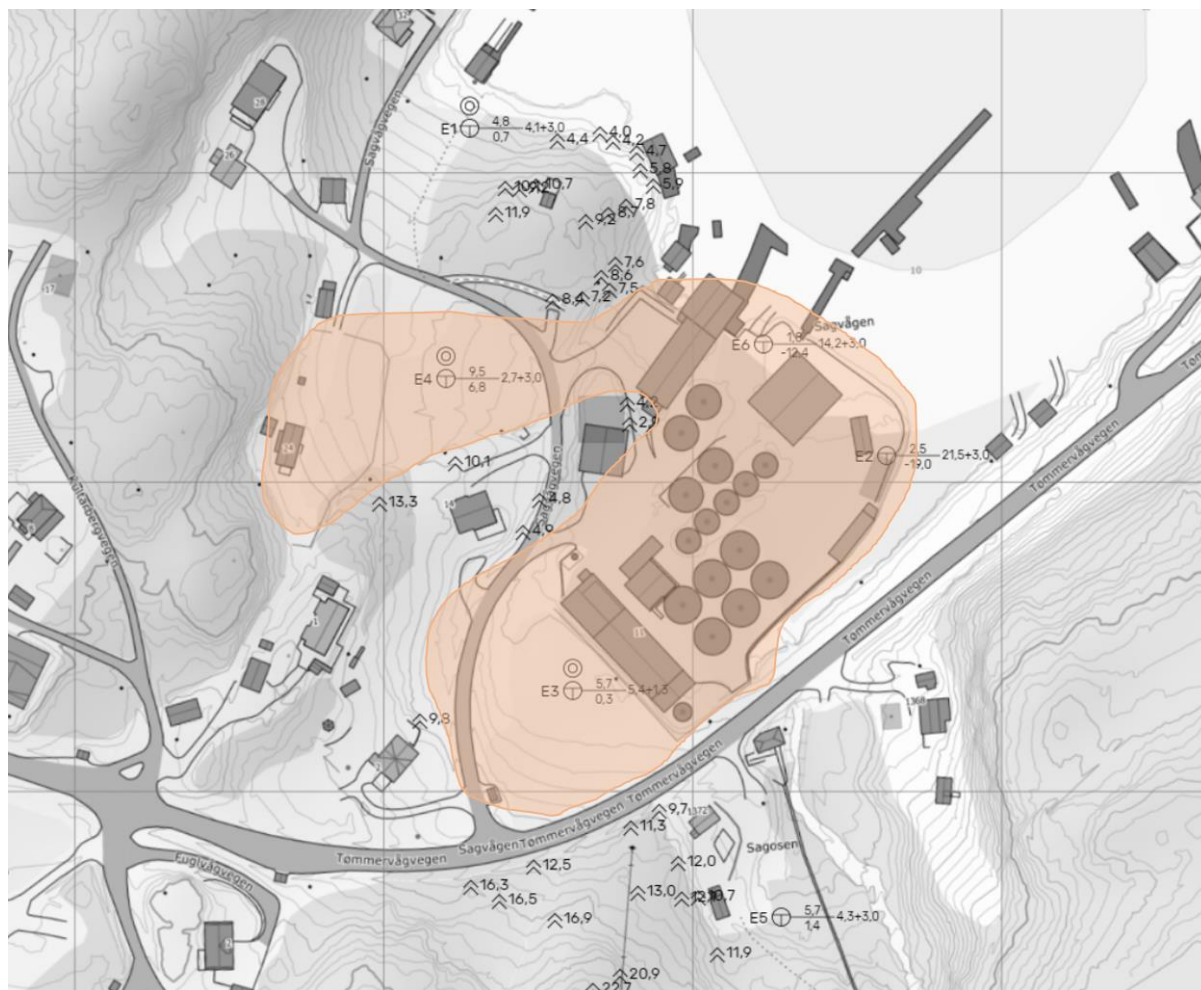
Figur 3 Område som muligens kan ha kvikkleire/sprøbrudsmateriale. Forhold videre ut i sjøen er ikke avklart.

Ut fra grunnundersøkelsene som er gjennomført, og topografien i området er det grunn til å forvente at det er et kontinuerlig lag med mulig kvikkleire under dagens settefiskanlegg. Ut fra topografiske avgrensinger med berg i dagen, kan en mulig kvikkleirelomme ha en utstrekning som vis på Figur 3. Det bemerkes at det er ikke gjennomført boringer på sjø, således har vi ingen informasjon om eventuell kvikkleires beliggenhet i sjøen.

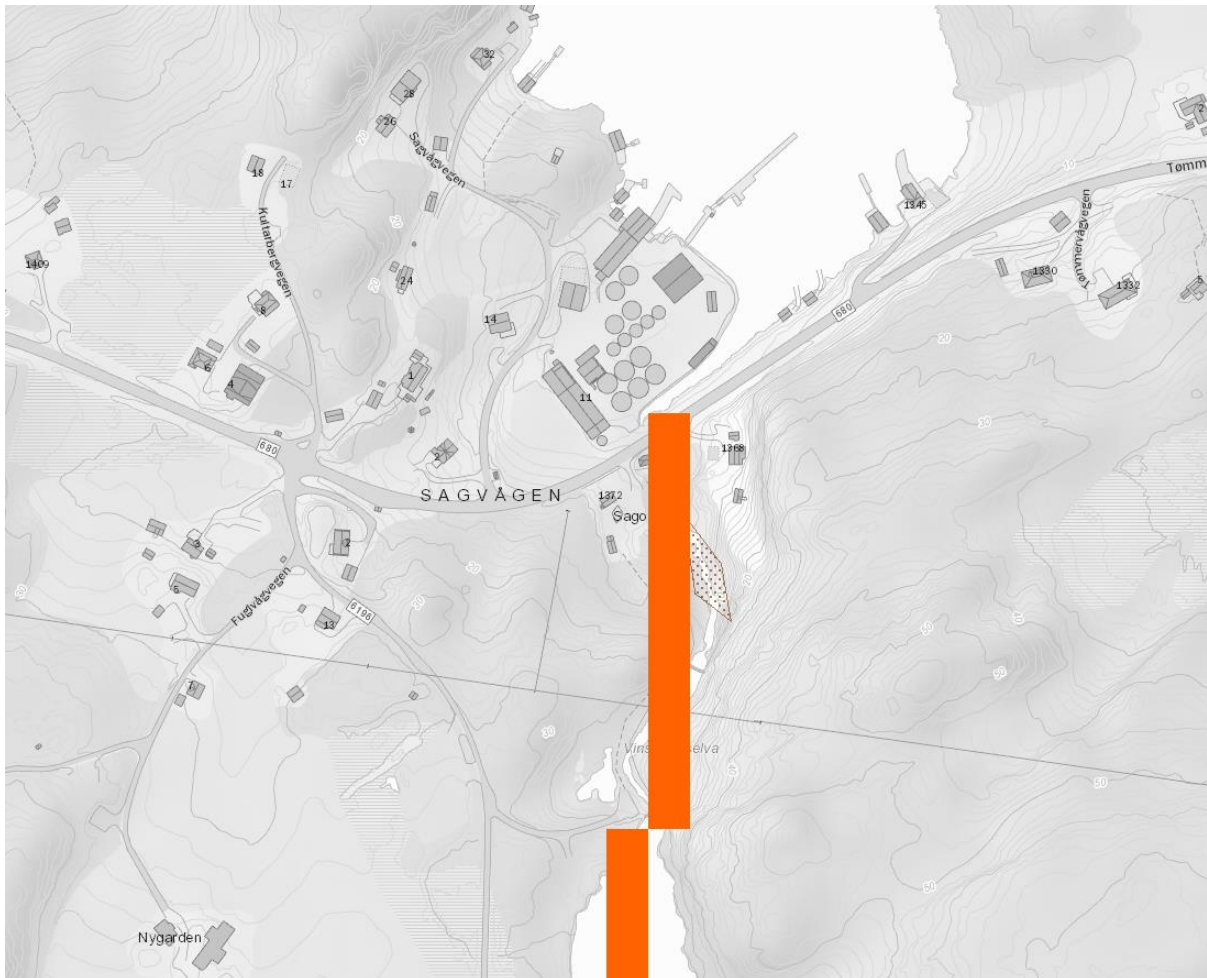
Figur 5 Registrerte naturfarer ved tomten, hentet fra Atlas.NVE.no

Det er gjennomført et studium på NVE Atlas sine sider for å vurdere naturfare på tomten. Det er på området registrert aktsomhetsområde for flom langs elven. Samt aktsomhetsområde for Jord- og flomskred i et begrenset område langs elven.

Vurderinger rundt fare for flom må gjennomføres av hydrolog. Skal det føres opp konstruksjoner i det området markert med aktsomhetsområde for jord og flomskred må dette vurderes av ingeniørgeolog.
